VODOVOD HRVATSKO PRIMORJE – JUŽNI OGRANAK  
za skupljanje, pročišćavanje i distribuciju vode

## GODIŠNJI IZVJEŠTAJ O KVALITETI VODE ZA LJUDSKU POTROŠNJU

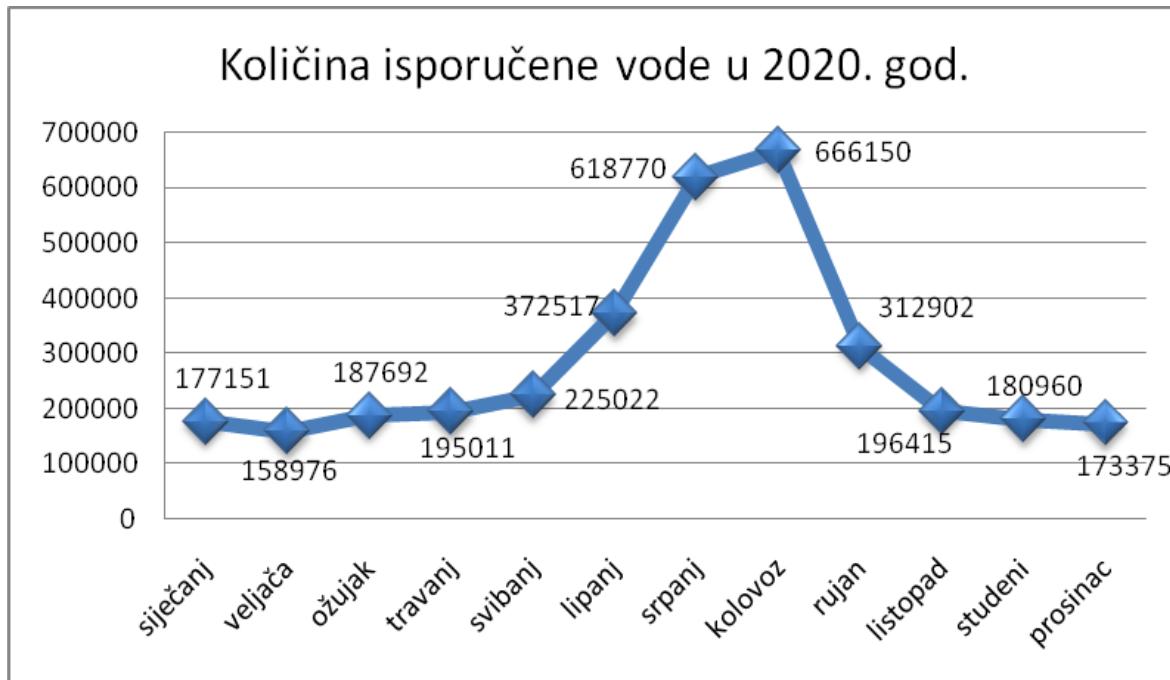
Graf 1. Količina isporučene vode kupcima

Na pranje filtera i bazena je potrošeno 1,65 % zahvaćene vode. Gubitci po trasi i na hidrantima su iznosili 1,01% . Ukupni gubitak u 2020. god između zahvaćene i prodane vode iznosi 2,64 % . U 2020. s obzirom na 2019. , bilježi se pad gubitaka vode za 2 %. Po porastu i padu potrošnje kroz mjesecce je evidentni nagli porast potrošnje vode kroz ljetni period ,tad potrošnja raste i više od 5 puta.

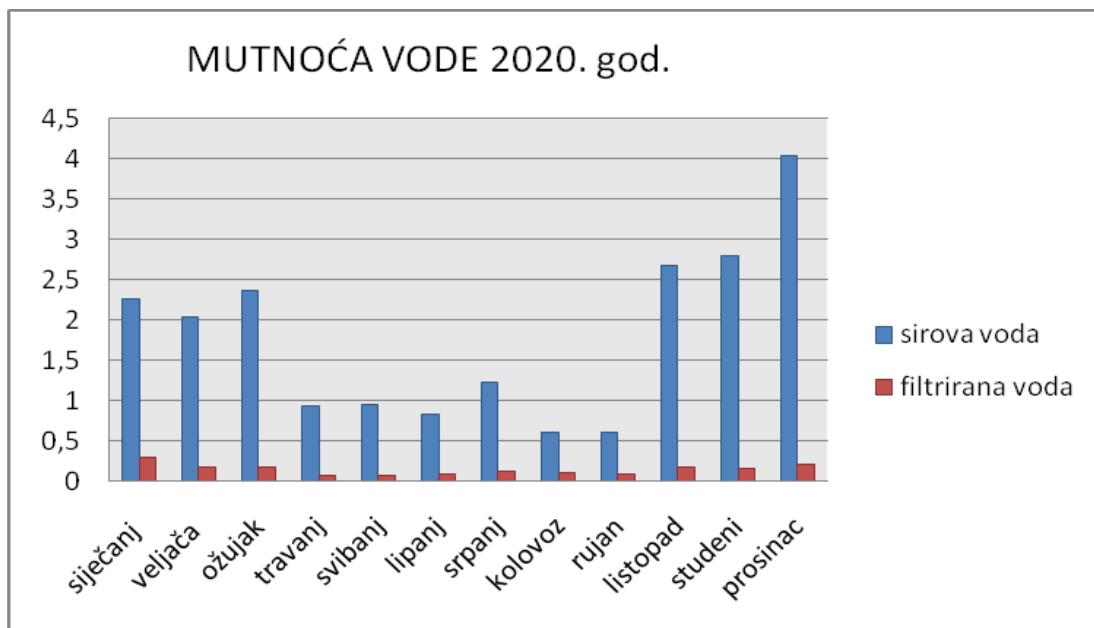
Graf 2. Prosječna mutnoća sirove vode po mjesecima 2020. god.

Mutnoća vode u 2020. god nije imala velika odstupanja po mjesecima, iz grafičkog prikaza može se vidjeti da mutnoća vode se mijenja po godišnjim dobima i količini oborina. Najveća mutnoća je zabilježena u mjesecu prosincu a uzrok toga je velika količina kiše i topljenje snijega na području vodotoka rijeke Gacke i Like. Ove godine u rujnu je zabilježena relativno niska vrijednost NTU a uzrok toga su radovi u HE Senj i stajanje vode u hidrotehničkom tunelu. U mjesecu srpnju može se primijetiti malo povećanje mutnoće sirove vode što se poklapa s porastom temperature vode u tom istom mjesecu odnosno HE Senj za proizvodnju el. E je koristila veću količinu rijeke Like odnosno vodu akumuliranu u jezeru Kruščica koja ima malo veću prirodnu mutnoću i veću temperaturu zbog svog površinskog toka.

Ovaj parametar najbolje opisuje učinkovitost uređaja za preradu vode te se vidi da bez obzira na ulazne vrijednosti sirove vode, prosječna vrijednost NTU filtrirane vode nikad ne prelazi 0,5 .

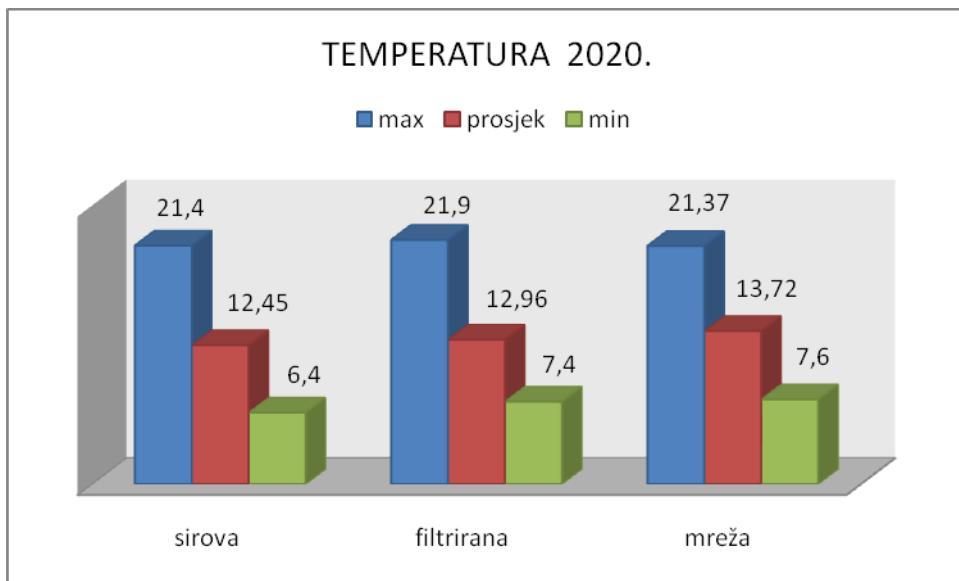
Graf 3. Temperatura sirove vode, filtrirane vode i vode u mreži u 2020. god.

Rijeka Lika je površinska rijeka te je temperatura njene vode pod direktnim klimatološkim utjecajem, dok rijeka Gacka ima vrlo konstantnu temperaturu vode. Temperatura vode u Gusić polju i na vodozahvatu ovisi o dinamici miješanja ovih dviju rijeka odnosno o voznom redu HE Senja. Promatrajući ovaj parametar kroz 2020. god može se zaključiti da su se ove godine u mjesecu srpnju i kolovozu vode rijeke Like koristile za proizvodnju el.E.u većoj količini nego godinu ranije.

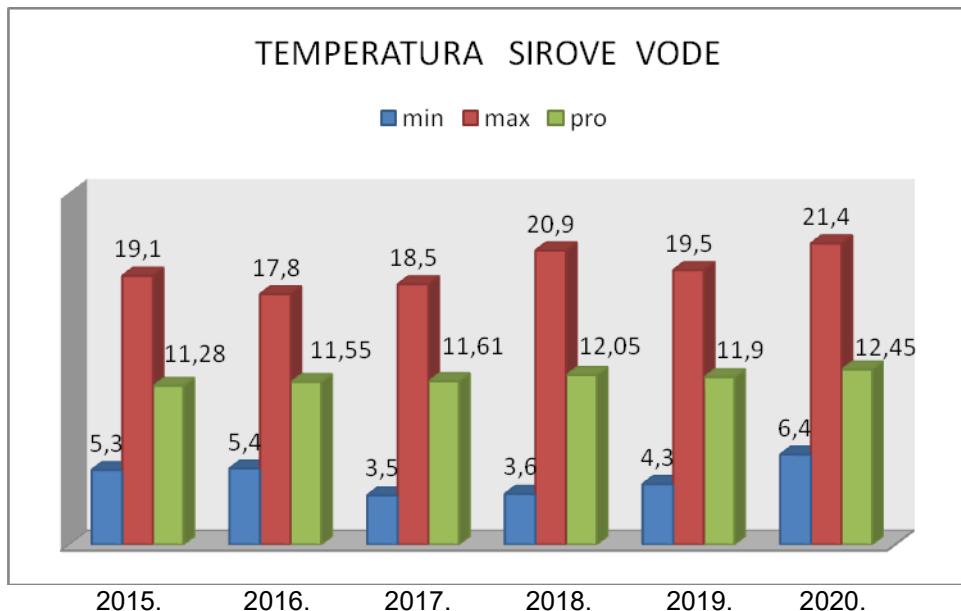
Graf 4. Temperatura sirove vode od 2015. do 2020. godine.

Promatrajući parametar temperature kroz šest godina ( graf 4. ) može se primijetiti da se prosječna temperatura vode svake godine povećava osim 2019 kad ova vrijednost neznatno stagnira , ali u 2020. god bilježi znatan skok . Specifičnost 2020. godine bilježi minimalna temperatura vode koja odskače od prosjeka. Ovaj površinski zahvat dviju rijeka u mnogočemu je jedinstven ,te je pod velikim utjecajem čovjeka i njegovih aktivnosti i klimatskih promjena koje se događaju.
