VODOVOD HRVATSKO PRIMORJE – JUŽNI OGRANAK  
za skupljanje, pročišćavanje i distribuciju vode

## GODIŠNJI IZVJEŠTAJ O KVALITETI VODE ZA LJUDSKU POTROŠNJU

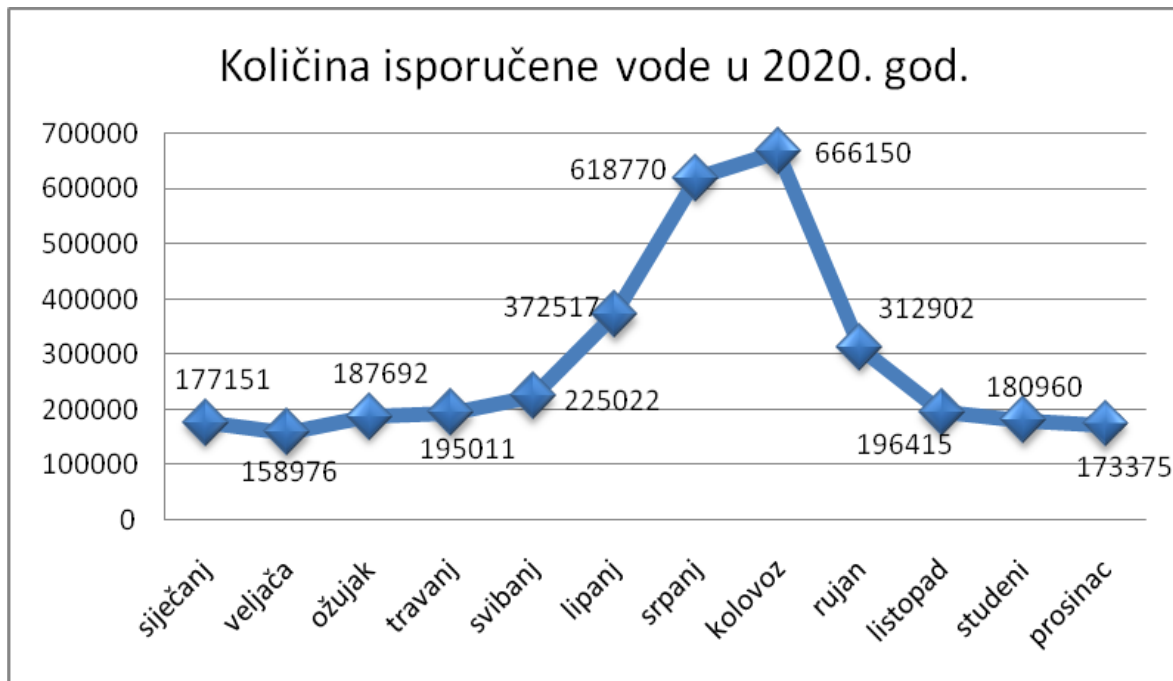
Na pranje filtera i bazena je potrošeno 1,65 % zahvaćene vode. Gubitci po trasi i na hidrantima su iznosili 1,01% . Ukupni gubitak u 2020. god između zahvaćene i prodane vode iznosi 2,64 % . U 2020. s obzirom na 2019. , bilježi se pad gubitaka vode za 2 % . Po porastu i padu potrošnje kroz mjesece je evidentni nagli porast potrošnje vode kroz ljetni period ,tad potrošnja raste i više od 5 puta.

Graf 1. Količina isporučene vode kupcima

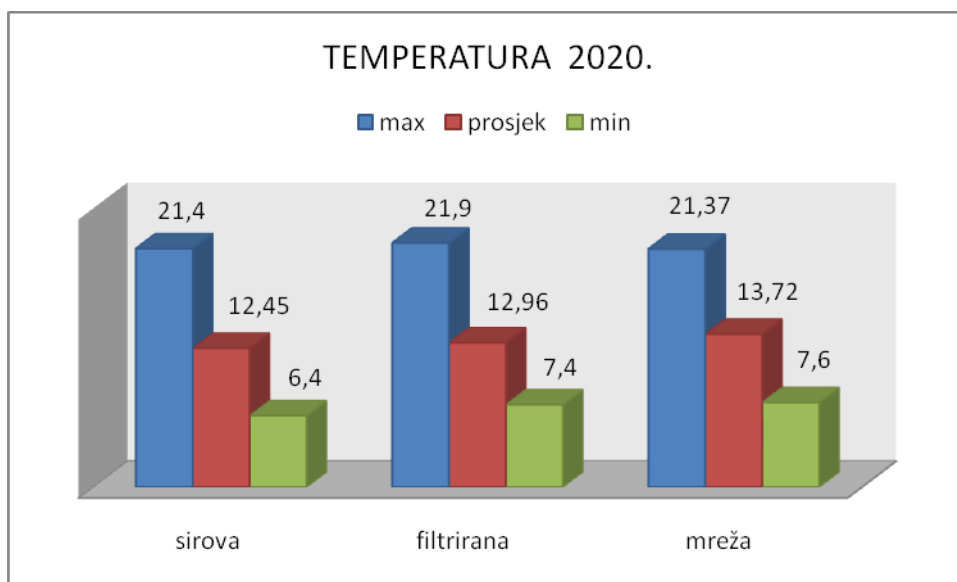
Rijeka Lika je površinska rijeka te je temperatura njene vode pod direktnim klimatološkim utjecajem, dok rijeka Gacka ima vrlo konstantnu temperaturu vode. Temperatura vode u Gusić polju i na vodozahvatu ovisi o dinamici miješanja ovih dviju rijeka odnosno o voznom redu HE Senja. Promatrajući ovaj parametar kroz 2020. god može se zaključiti da su se ove godine u mjesecu srpnju i kolovozu vode rijeke Like koristile za proizvodnju el.E.u većoj količini nego godinu ranije.

Graf 3. Temperatura sirove vode, filtrirane vode i vode u mreži u 2020. god.
